## Drifts- & Vedligeholdelsesplan for

A/B Tørringvej 7

Tørringvej 7, 2610 Rødovre

Demoplan

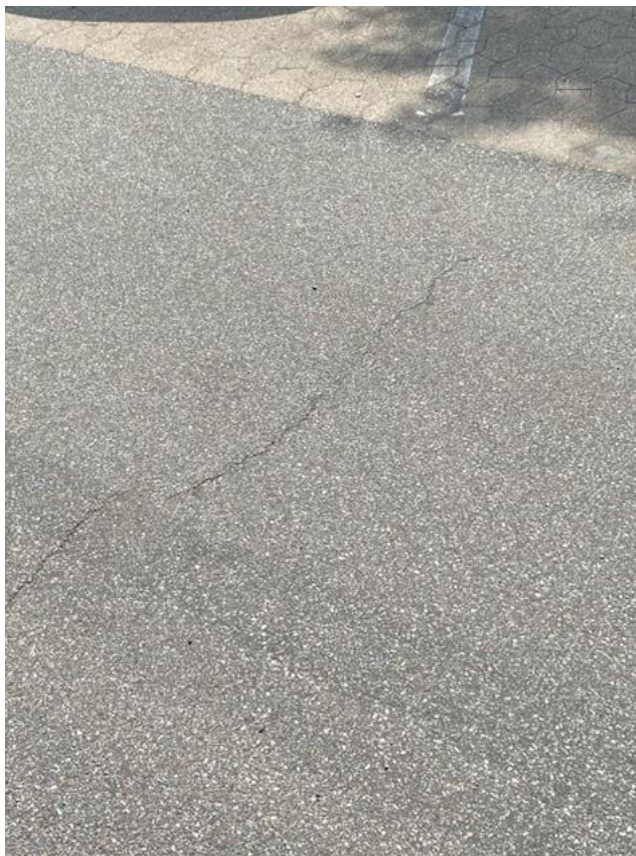
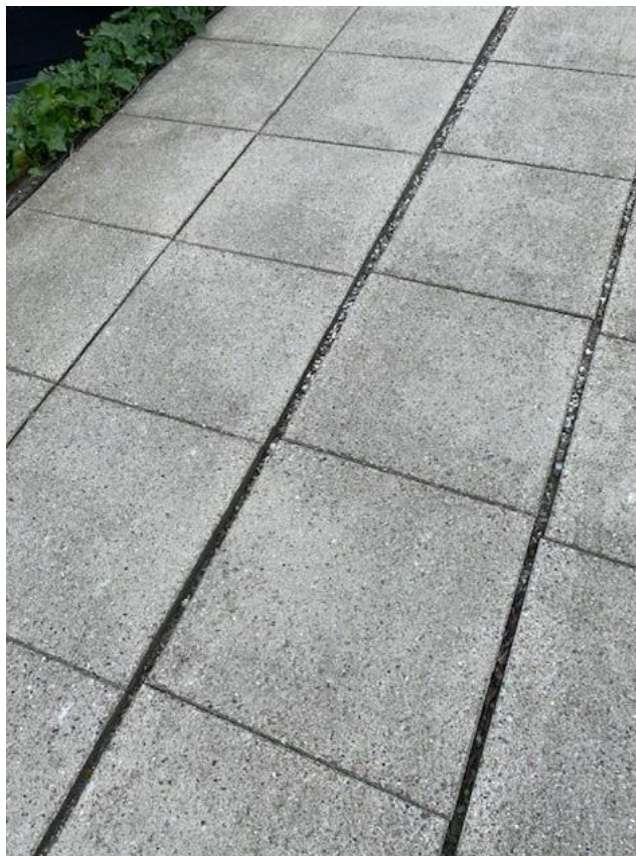
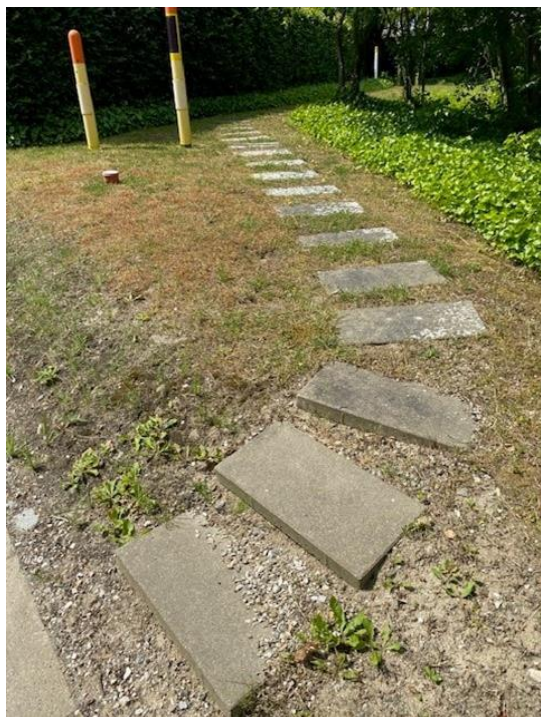
Billeder vedr.: Belægninger på gade- og gårdside

Parkeringsplads og fællesvej rundt bygningerne ses belagt med asfalt

2. Gang- og opholdsarealer ses belagt med betonfliser, herregårdssten eller ses som grusstier. Der ses en lunke i belægningen ved nedkørslen til bagindgangen.

Der ses revner og skader i belægningen, der er oplyst at det udbedres.

Ingen (Belægningen friholdes for ukrudt og grus på grusstier suppleres ved behov).

Visuel gennemgang og registrering af belægning hvert 3. år

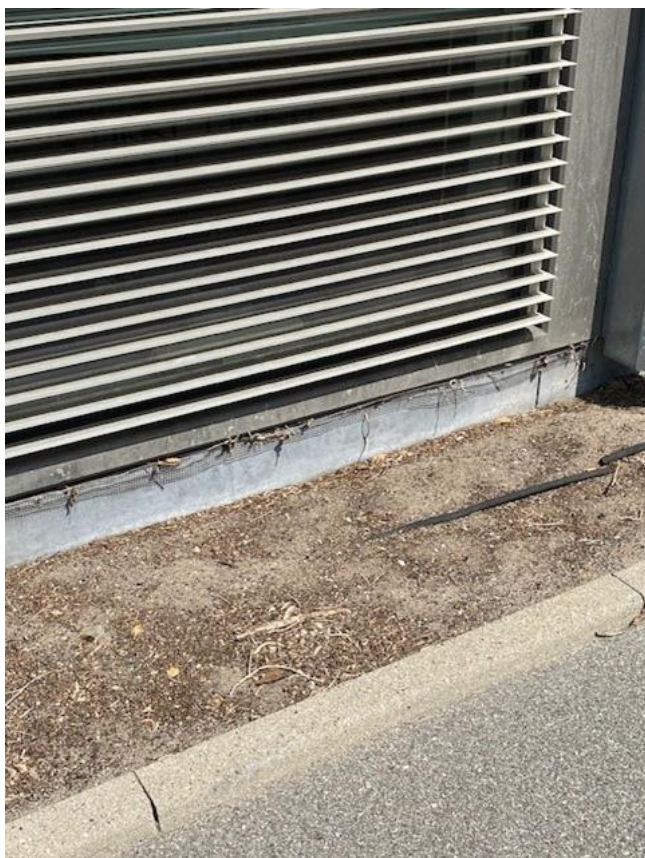
Billeder vedr.: Sockelpuds med revner

Soklen på forsiden af ejendommen er massiv teglmur med puds og grå maling. Sokkelpuds har flere steder med mindre revner.

Ingen nærliggende risiko, men mindre udvikling forventes fremadrettet.

Revner samt løst puds skal afrenses og skader skal pudses op igen med afsluttende malerbehandling.

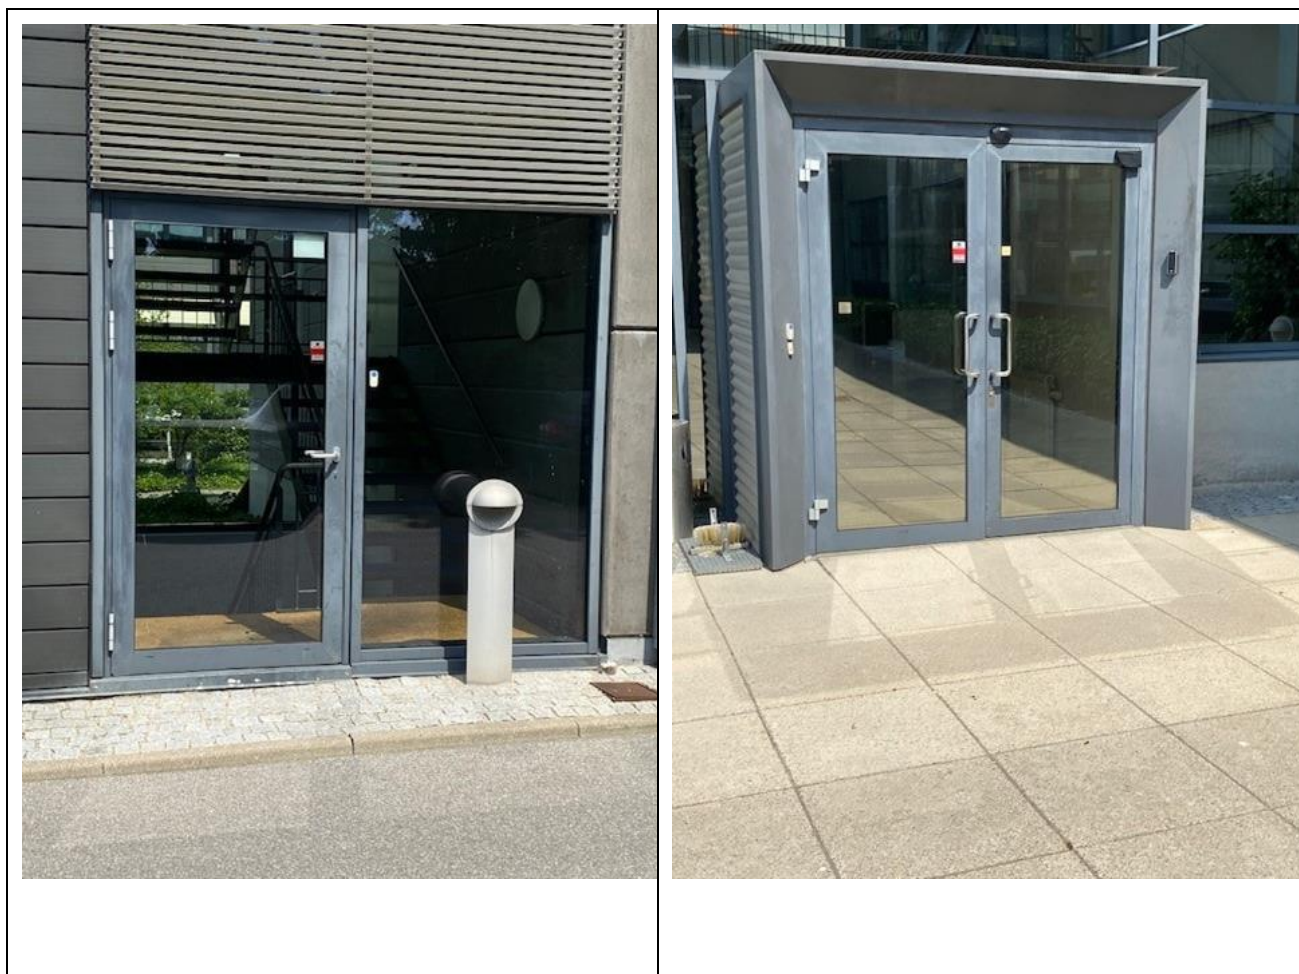
Billeder vedr.: Yderdøre

Hoveddøren mod vejen, og bagindgang er udført af metal og glas og er uden skader

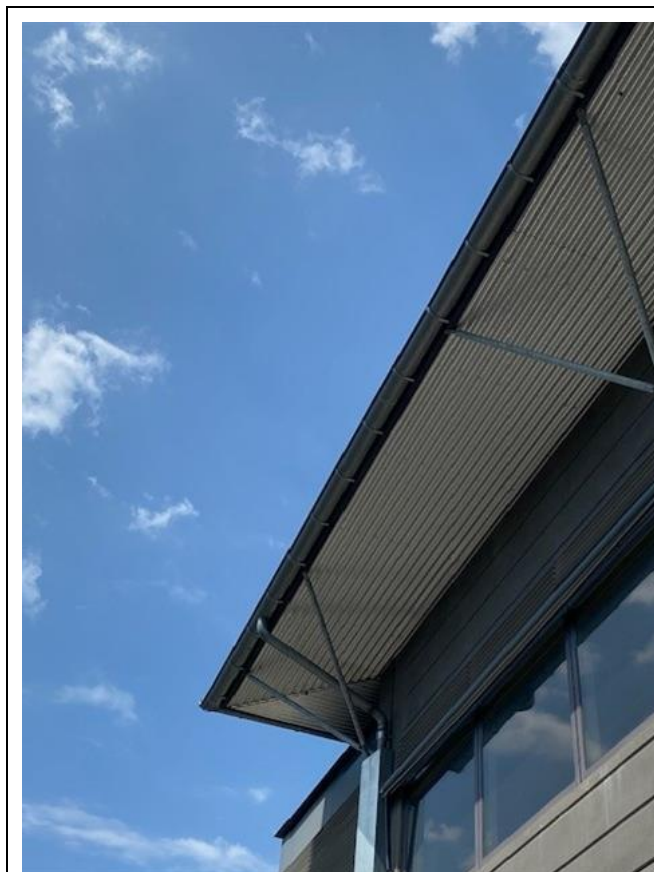
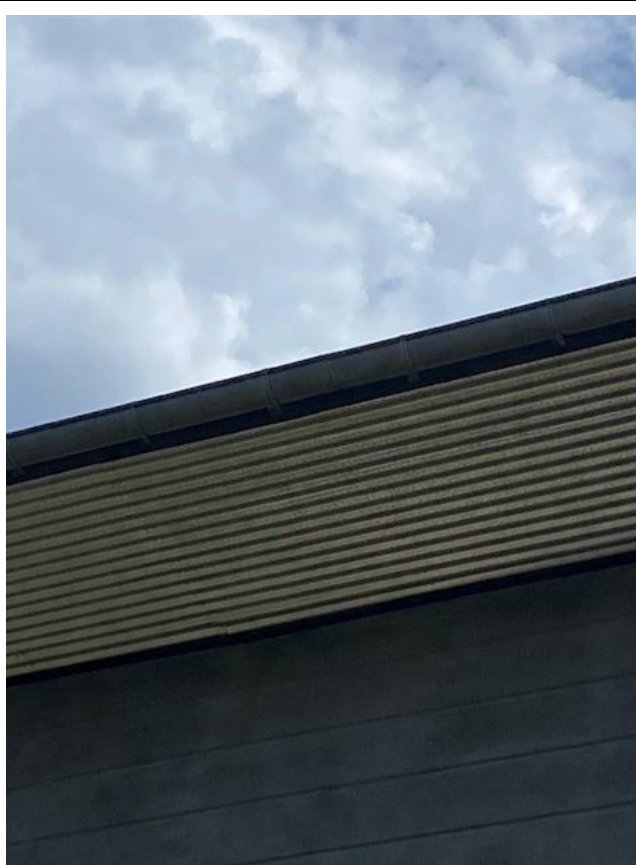
Billeder vedr.: Tagrender og tagnedløb

Tagrender er udført af zink og tagnedløb er udført af både zink samt plast. Tagrender og tagnedløb er fundet uden skader.

Tagnedløb på bagsiden benyttes også til faldstamme fra køkkener.

Der er dog registreret tagrender med en del bladfald, særligt mod vejen.

Tagrender med løvfald, afvander ikke korrekt og der er øget risiko for opfugtning af facader m.m.

Rensning af tagrender bør udføres snarest og eventuelt sammen med reparation af inddækning på skorsten, således at en lejet lift benyttes effektivt og derved nedsætter de samlede omkostninger.
